# TECHNICAL BULLETIN 026

17/11/2008

## SOFIM 2.4, 2.5, 2.8 DIESEL / SYNKRON FRAMDRIVNING / MONTERINGSINFORMATION

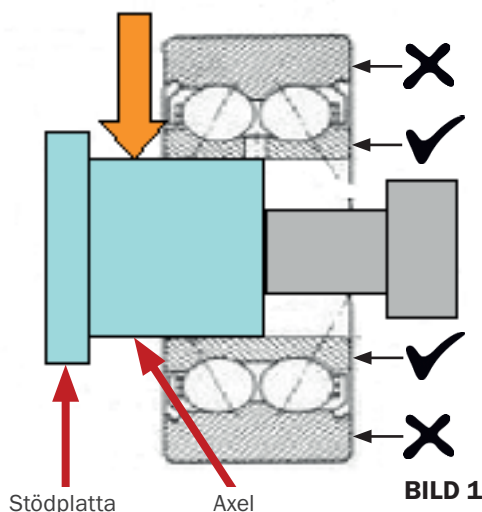
BILD 1

- Ta alltid bort rost eller fettrester från axeln/stödplattan innan montering påbörjas (orange pil). Om du inte gör detta kommer du bara att trycka iväg all smuts till undersidan av stödplattan där så småningom avlagringar bildas, som i sin tur skadar lagret eftersom linjeringen eller åtdragningsmomentet blir fel.
- Montera alltid lagret genom att trycka i mitten (✓)
- **Tvinga** aldrig löphjulet på axeln genom att trycka på utkanten av lagret (✗). (Bild 1 och 2)

Det leder till att lagret blir felriktat och får löphjulet att gå sönder. Det kan också få tätningen att lossna, vilket i sin tur leder till att fett försvinner och smuts tränger in i lagret.

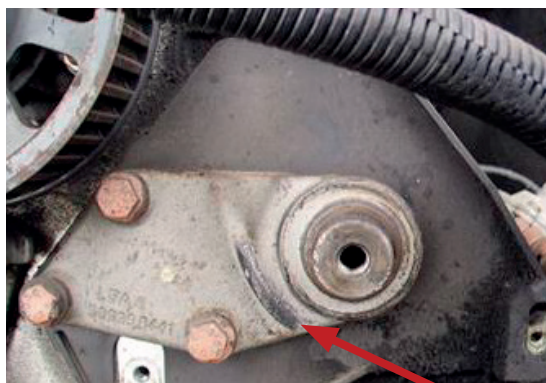
BILD 3

Linjeringsfel leder även till att remmen kommer i kontakt med stödplattan. Friktionsmärken syns då på stödplattan (bild 3).

Friktionsmärke

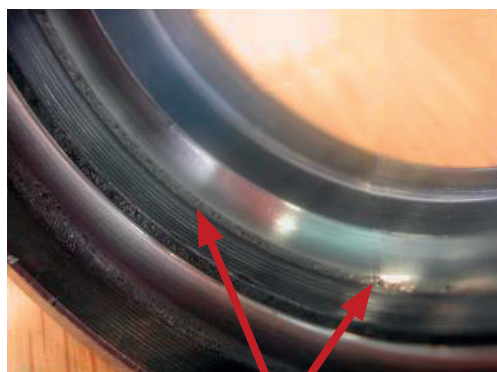
BILD 4

Bild 4: Lagerkulorna rullar utanför spåret på grund av felriktning och fel momentinställning.

Kulspår

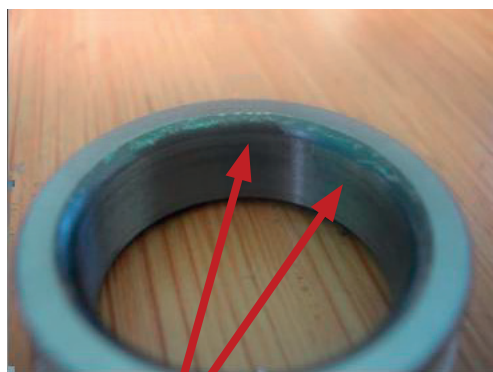
BILD 5

Bild 5: Innerringarna roterar onormalt på grund av felaktig åtdragning.

Onormala rotationsspår

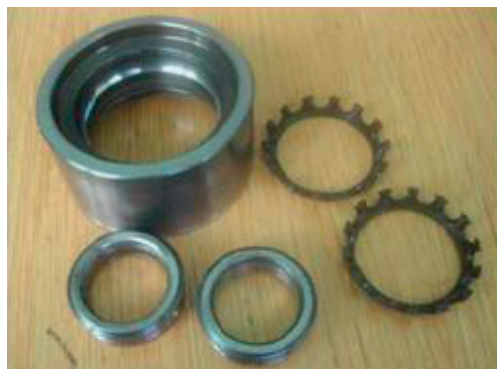
BILD 6

Bild 6: Ett alltför lågt åtdragningsmoment får lagret att falla isär.

- Kontrollera alltid spelet mellan axel och lager. Om spelet är för stort, byt ut axeln/stödplattan.
- Dra alltid åt till det åtdragningsmoment som rekommenderas av OE, det är mycket viktigt eftersom det avgör förspänningen för lagret.
- Använd alltid fixeringslim för att undvika att skruven/muttern lossnar på grund av vibrationer eller då metallederna expanderar/dras samman på grund av temperaturförändringar (lossnar skruven/muttern faller lagret isär)(se bild 6).

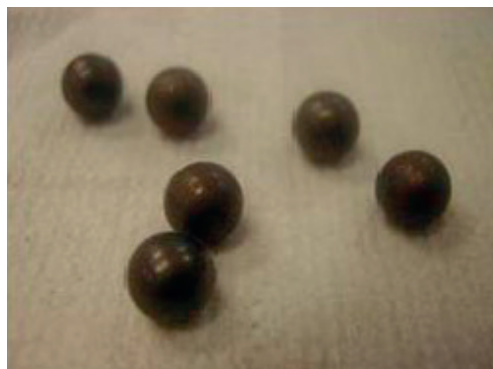
BILD 7

Bild 7: Kullagerkulorna deformeras på grund av för hög temperatur som orsakats av ett för högt åtdragningsmoment.

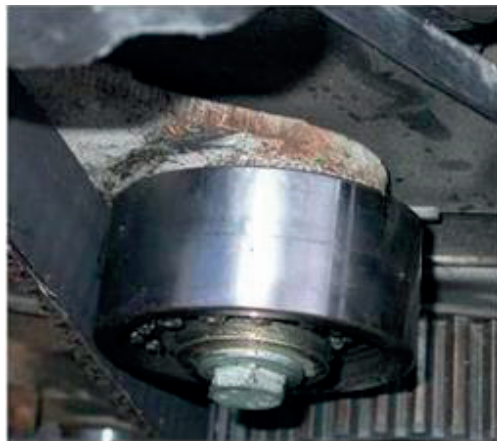
**BILD 8**

Bild 8: Tätningen har trängt ut ur lagret, och kulhållaren har förstörts fullständigt.

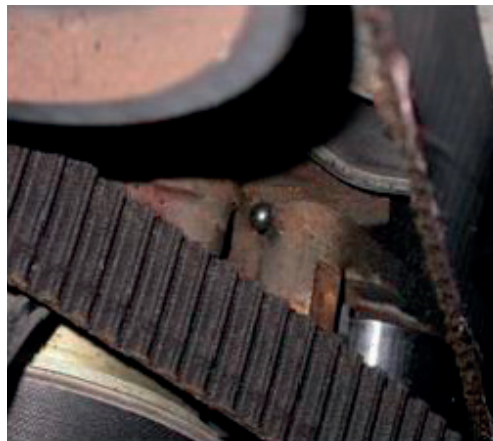
**BILD 9**

Bild 9: Detta leder till att lagerkulorna hamnar i det nedre motorrummet. Ta bort så mycket smuts som möjligt från drivsystemet.
