## RENAULT 1.4 & 1.6 16V / KAMREM / MONTERINGSINFORMATION

### BULLETIN

5501XS, 5671XS & relaterade satser.

K4J/K4M.

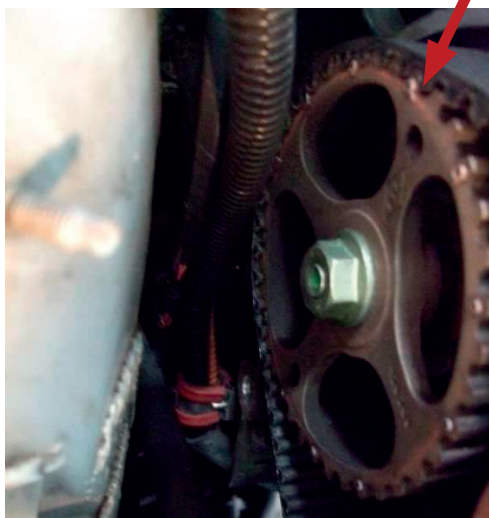
BILD 1

Det här systemet drabbas ofta av att ett glapp i vattenpumpens lager blir alltför stort, något som får remmen att röra sig och tvinga isär flänsarna på kamaxelns remskivor som i värsta fall kan hamna i transmissionssystemet.

Dessutom kan äldre mekaniska skador på flänsarna orsaka samma problem (bild 1). Konstruktionen av kamaxelremskivorna har förändrats för dessa motorer (men OE-numret är detsamma) för att undvika att detta fel uppstår.

Demontera fläns

Vi rekommenderar alltid att en komplett vattenpumpsats monteras. När vattenpumpen byts ut, kontrollera att rätt bultar/brickor används och att de dras åt till rätt moment.

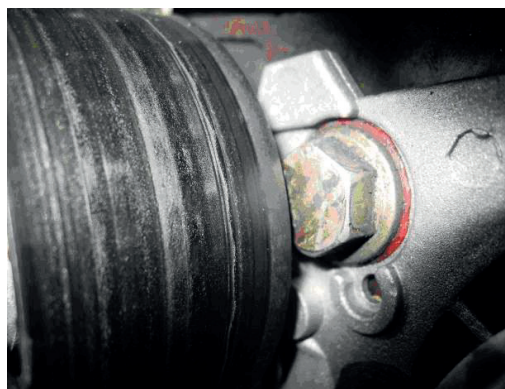
BILD 2

Bild 2 visar distansen mellan vattenpumpens bult och spännrullen.

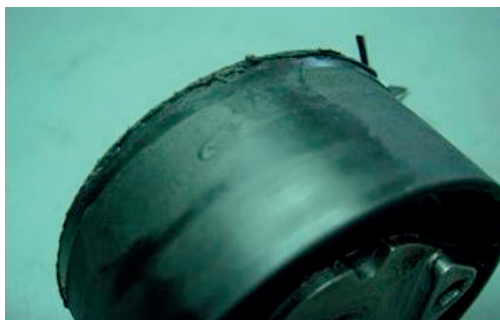
BILD 3

Felvald del eller bult som lossnar leder till kontakt med spännrullen (bild 3).

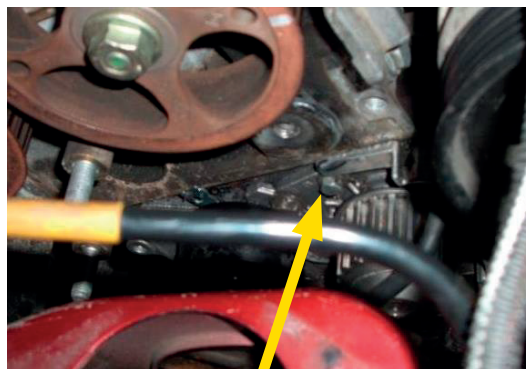
BILD 4

Friktionsmärke

När det nya löphjulet monteras, tänk på att återmontera distansen (mellan det gamla löphjulet och motorblocket) mellan det nya löphjulet och motorblocket. Om detta inte görs kan löphjulet slå emot vattenpumpen vilket får både löphjul och rem att haverera (bild 4 och 5).

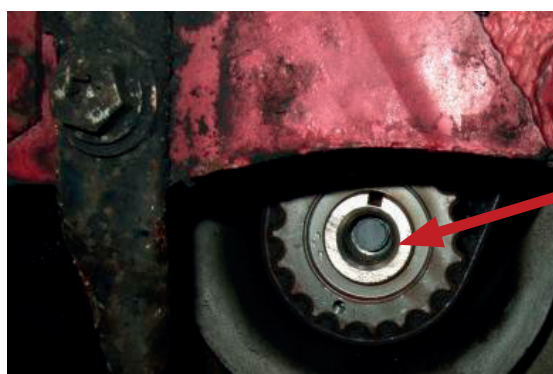
BILD 6

Vevaxelbulten får inte återanvändas. (OE-nr är 8200557644. Rätt bult medföljer i satsen.) Det är mycket viktigt att dra åt denna bult med korrekt moment, som också varierar beroende på motorkod eller modell. Fel åtdragningsmoment får bulten att brista. (Bild 6)

Brusten bult

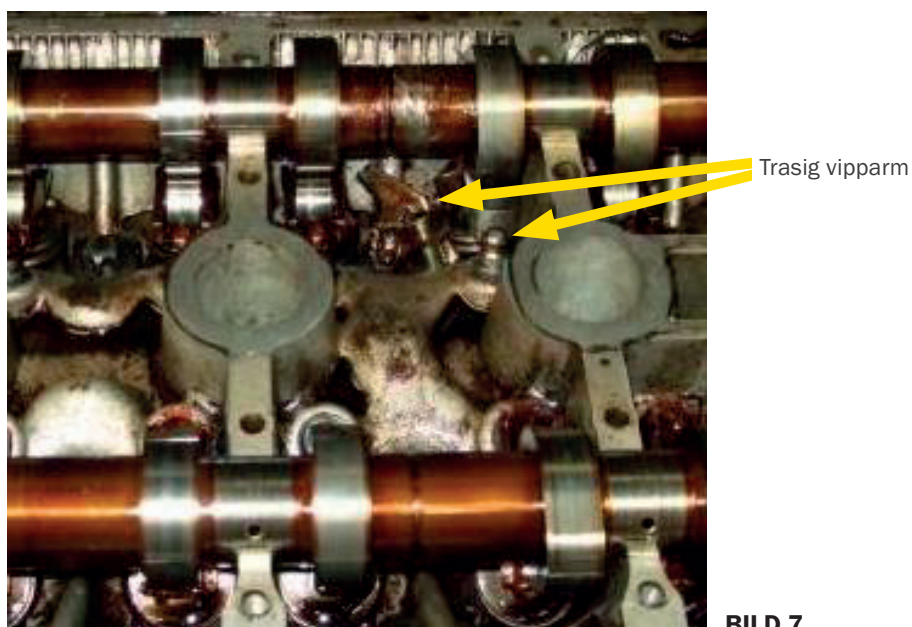
Vid motorreparation på grund av kontakt mellan kolv och ventil är det mycket viktigt att kamaxelns vipparmar inspekteras noga. Det är möjligt att även vipparmarna skadats. Om så är fallet måste de bytas ut. Om de är skadade, och inte byts ut, kommer kamaxeln att skära. (Bild 7)
