# TECH TIP 005

E10/TT005 v1.0  
2014/12

## T43133

HYUNDAI, KIA 1.5, 2.0 & 2.2 DIESEL

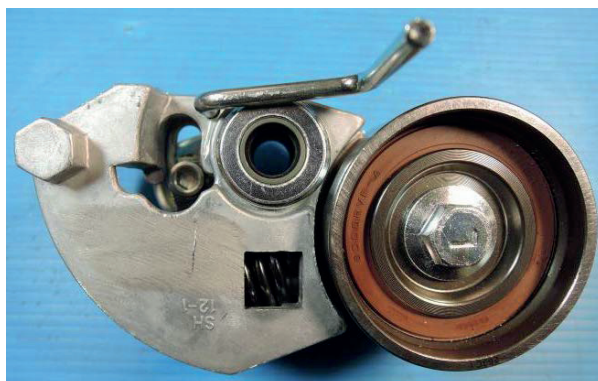
BILD 1

För remspännare T43133 gäller en väldigt speciell installationsmetod som beskrivs nedan. Om sprinten tas bort för tidigt påverkas remspännarens arbetsområde dramatiskt, något som leder till förtida haveri med påföljande motorskada.
