# TECHNICAL BULLETIN 045

23/12/2011

## MONTERA SPÄNNARE / SATS PÅ PSA-DIESELMOTORER

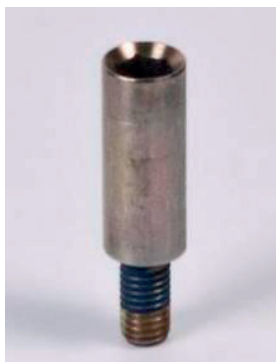
BILD 1

Vi har sett flera fall där spännrullen inte har placerats korrekt över spännrullens skruv (bild 1).

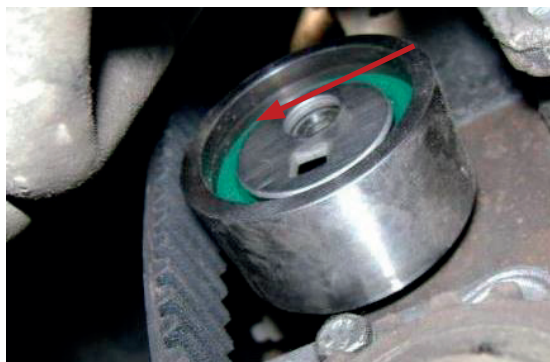
BILD 2

Om insidan av spännrullens frontplåt vilar mot skruvhuvudet (bild 2 och 3) blir resultatet att spännrullen inte sitter rakt över skruven trots att låsbulten (bild 4) är korrekt momentdragen. Detta kommer att leda till linjeringsfel och förtida motorhaveri.

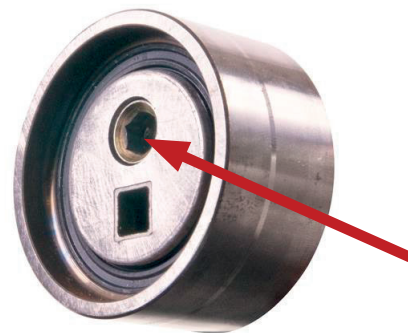
BILD 5

Bild 5 visar en spännare som placerats korrekt över skruven.

**Viktigt:** Motorn måste ha rumstemperatur.

Vi rekommenderar att vattenpumpen byts samtidigt som remmen.
