# TECH TIP 010

## T43016 / T43017

VAG 1.8 BENSIN

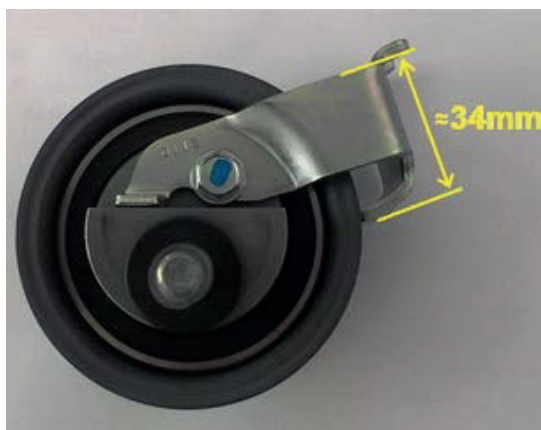
BILD 1

Remspännare T43016 (bild 2) och T43017 (bild 1) används i kombination med kamrem 5491XS.

Skillnaden är placeringen av spännarmen, som skiljer sig 3° åt.

T43016 och T43017 är inte utbytbara. Om fel reservdelssats och spännare används leder detta till felaktig spänning. Förtida remhaveri och allvarliga motorskador blir då oundvikliga.
