# Servicebulletin

**Opel Movano/Vivaro**

**Renault Master/Trafic 2.0/2.3/2.5 2005->**

**EGR-kylare kontrolleras efter otätheter och förstört spjäll mot turboaggregat.**

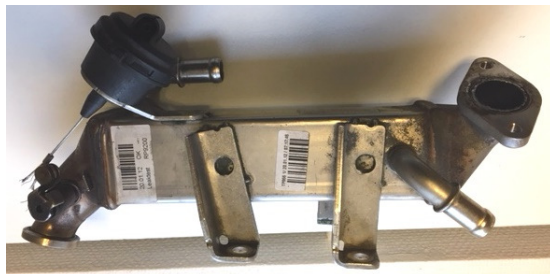
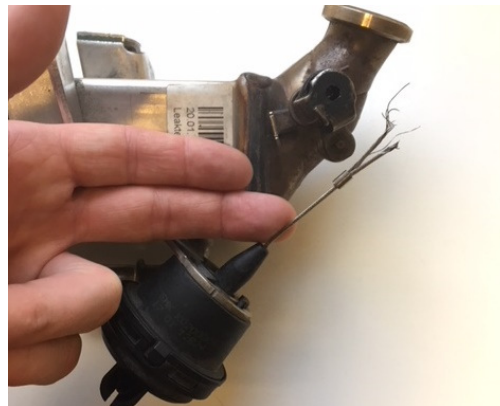
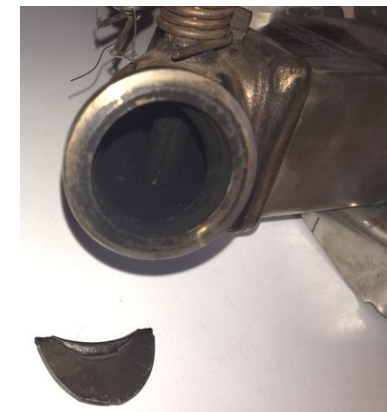
- Den ursprungliga EGR-kylaren har en tendens att bli otät mot vätska, vilket kan förstöra turboaggregatets turbinsida (avgassidan).
- Spjället i EGR-kylaren knäcks och leds direkt in i turboaggregatet och förstör detta. EGR-kylaren ska ALLTID kontrolleras. Ett bra tips är att kontrollera spjällets kabel. Om denna är defekt är också EGR-kylaren defekt.

**Varning:** För att minska risken för att turbon går sönder i förtid måste du kontrollera allt som står ovan i denna bulletin. Du bör inte montera ett nytt turboaggregat om du vet eller har anledning att tro att det finns stor risk för haveri eller om det finns tecken på att bilen har ovanstående symptom.
